# Verhalten von Abwasserkanalrohren bei HD-Spülungen

Die Untersuchungen wurden in der Zeit vom 21.08.1999 bis 20.10.2000 von der ERZ Entsorgung + Recycling, Zürich, auf dem Gelände der Kläranlage Werdhölzli in Zürich unter wissenschaftlicher Leitung des IBB, Institut für Bauplanung und Baubetrieb, Prof. Dr.-Ing. Girmscheid der ETH Zürich durchgeführt.

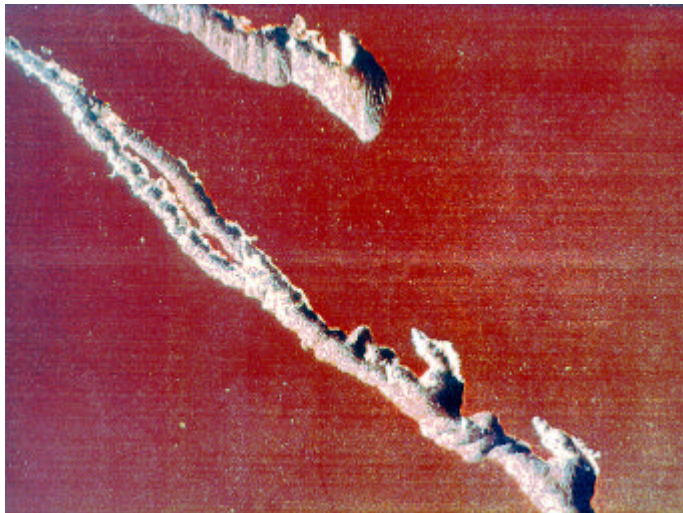
Auch wenn in allen einschlägigen Normen für Abwasserkanalrohre die Anforderung enthalten ist, dass die Rohre den üblichen betrieblichen Beanspruchungen standhalten müssen, sind dennoch in der Vergangenheit Schäden in Form von Riefen, Abplatzungen, Rissen oder Löchern in Rohrwandungen bekannt geworden, die durch unsachgemäßen Einsatz von HD- Spülverfahren verursacht worden sind (Abb. 2, 3) [4,6].

Abb. 2: Riefenbildung [6]

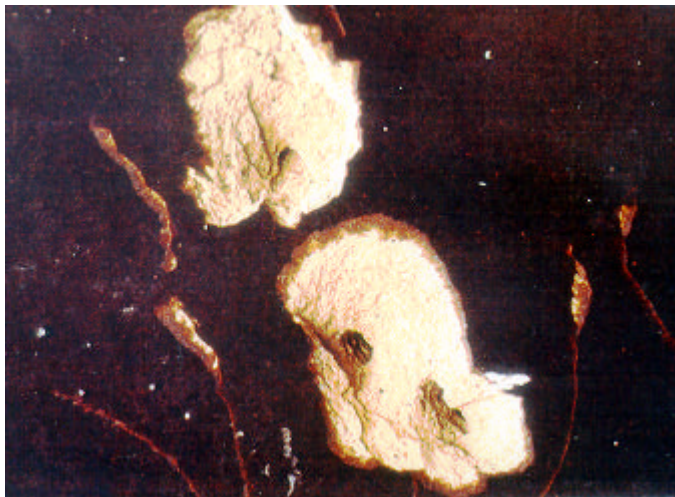
Abb. 3: Kraterförmige Abplatzungen [6]
